Commune: TREGASTEL
Lieu: Tourony
Coquillage: Coques (*Cerastoderma edule*)

RISQUE SANITAIRE FORT ET REGULIER

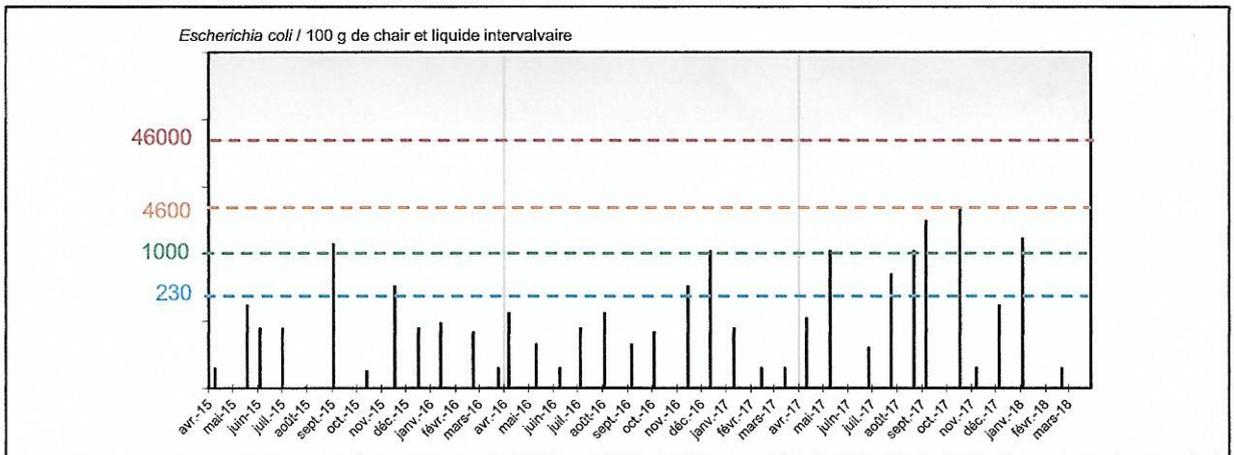
Evolution des résultats d'analyses bactériologiques

Ce gisement est de qualité médiocre

La qualité de ce gisement s'est améliorée, mais des pics estivaux de qualité mauvaise persistent. La pêche à pied est interdite au niveau des chenaux d'accès au port.
